勐海县地质灾害隐患点  
(汉族西定滑坡) 认定核查报告

云南地质工程第二勘察院有限公司滇南分院

二〇二三年二月

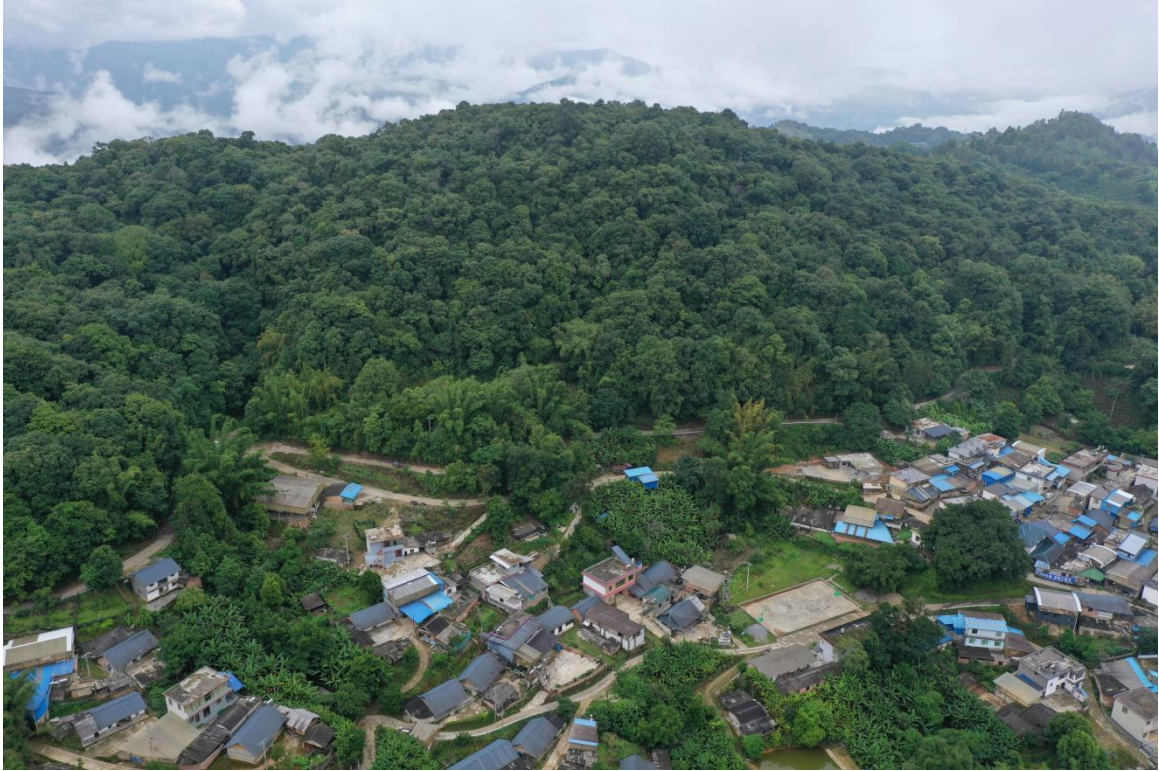
照片 3-1 汉族西定滑坡区周边地形地貌

村庄建设过程中，在道路上方或房屋后方开挖形成了多个人工切坡，多数无支挡。（见照片 3-1）。

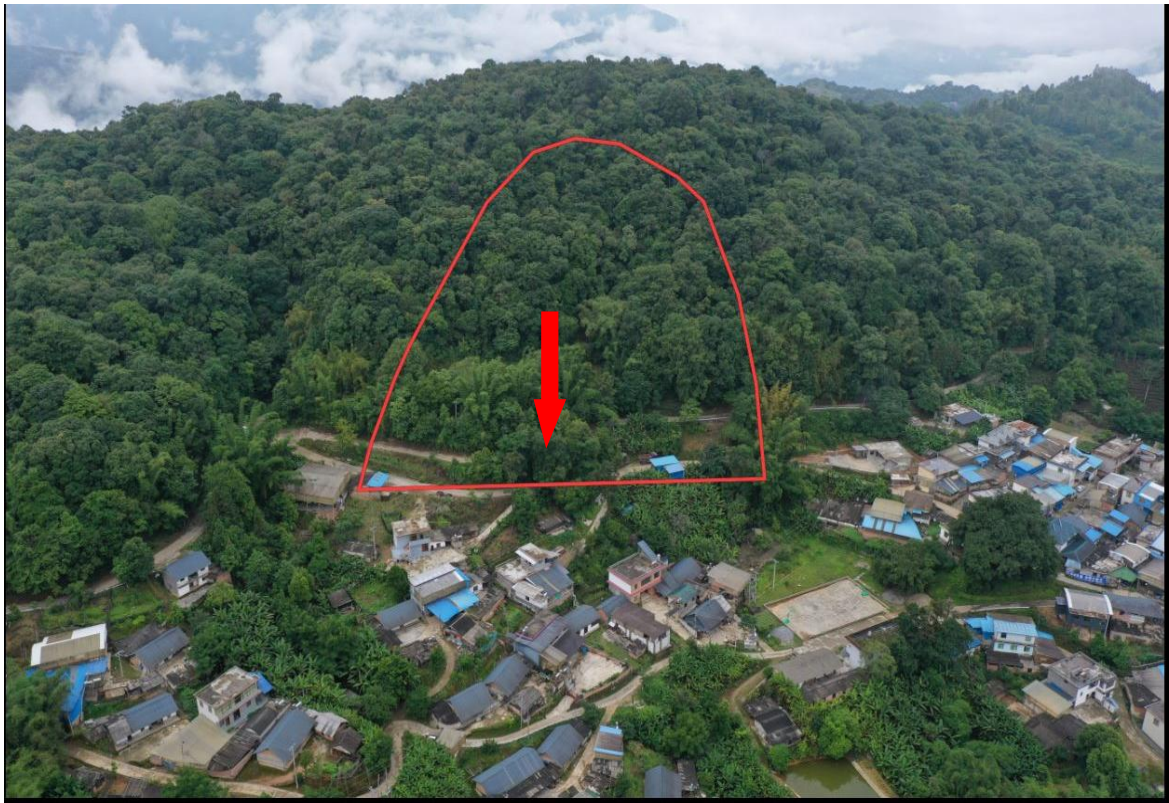
照片 4-1 H<sub>1</sub>滑坡形态特征

滑坡体发育于汉族西定村寨后方斜坡区，滑坡坡脚即为村寨。该滑坡总体发育一凹形斜坡区，调查期间见该滑坡已经发生过滑动，滑坡痕迹清晰，变形周界明显清晰，平面形态近似“圈椅状”，后缘及左右两侧形成明显错坎。滑坡发育区斜坡原始坡度在 $5^{\circ}$  - $15^{\circ}$ ，局部较陡，总体上陡下缓。

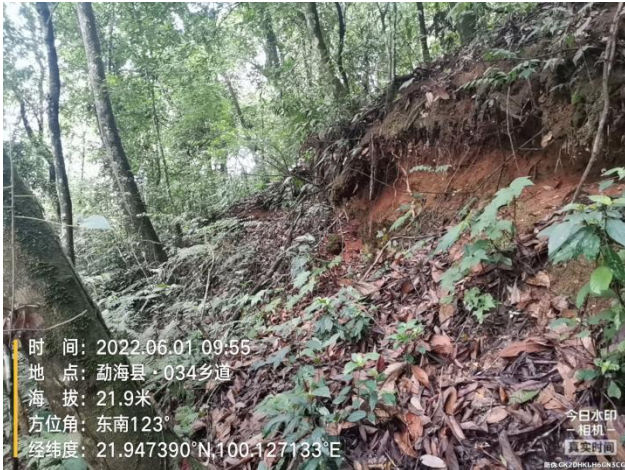
照片 4-2 滑坡后缘错坎

成大量明显的变形痕迹，已经形成了明显滑动边界。滑坡后缘形成1~5m近直立的错坎，形成明显滑坡后壁，呈弧形延伸，后壁见基岩出露；滑坡左右两侧见明显错坎，高度1~4m，呈放射状向坡脚延伸，并未延伸至坡脚道路。滑坡后缘形成宽5~10m的滑坡台地，坡面马刀树发育，体表土体松散，目前该滑坡处于滑动后期挤压固结阶段，该滑坡仍在发生蠕滑变形，滑坡体表松散土体仍有向下错动迹象。（照片4-2~4-7）。

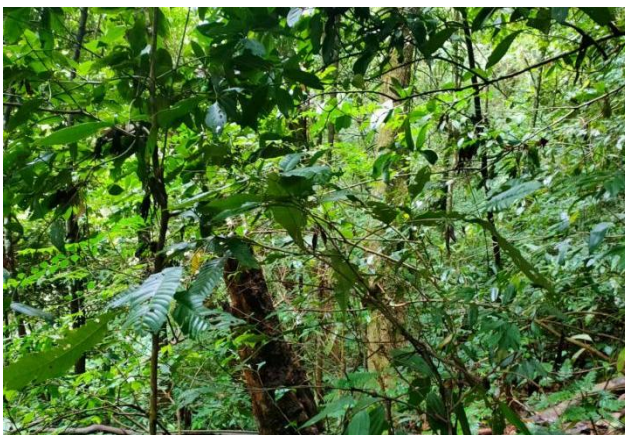
照片 4-6 滑坡体表歪斜树木

滑坡区地形坡度一般10-25°，已经发生过滑动，整个滑坡体变形特征明显，目前坡体表面岩土体较为松散，滑体表面植被歪斜明显，常年仍在变形，目前处于滑动后期固结期，总体处于欠稳定~基本稳定状态。
