勐海县地质灾害隐患点  
(曼班新寨滑坡) 认定核查报告

云南地质工程第二勘察院有限公司滇南分院

二〇二三年二月

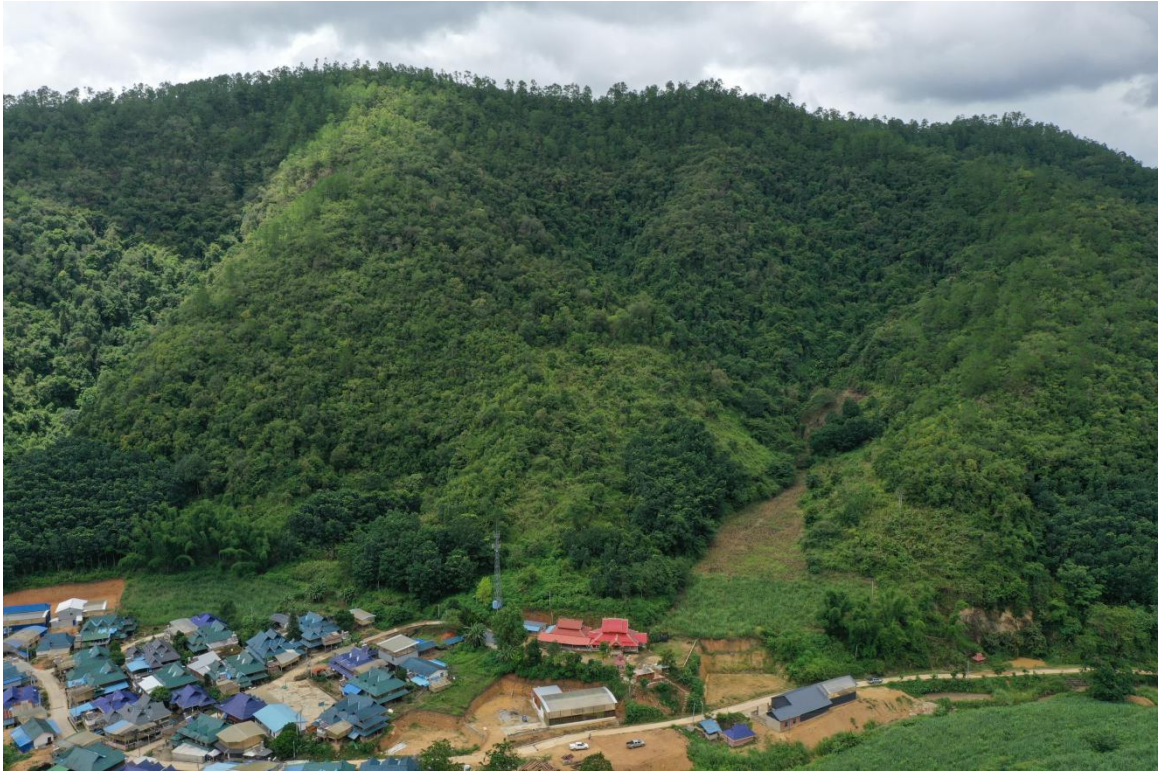
曼班新寨滑坡位于一南西向沟谷下部，整体北高南低，周边植被发育较好，高程约 840m，相对高差约 370m，属高中山浅切割地貌。斜坡区地形坡度 5~25°，沟谷两侧坡度较大，坡度 40°左右，沟内坡度较缓，坡度 5°左右，整体呈上陡中缓下陡的地貌。在沟谷底部，房屋后方开挖形成了多个人工切坡，无支挡。

照片3-1 曼班新寨滑坡区周边地形地貌

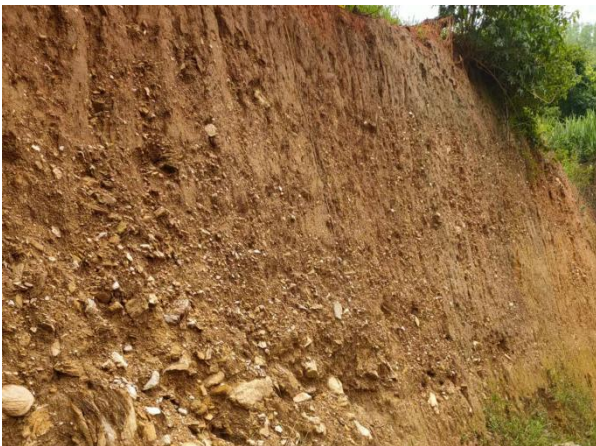
照片3-2 坡面出露残坡积粘性土

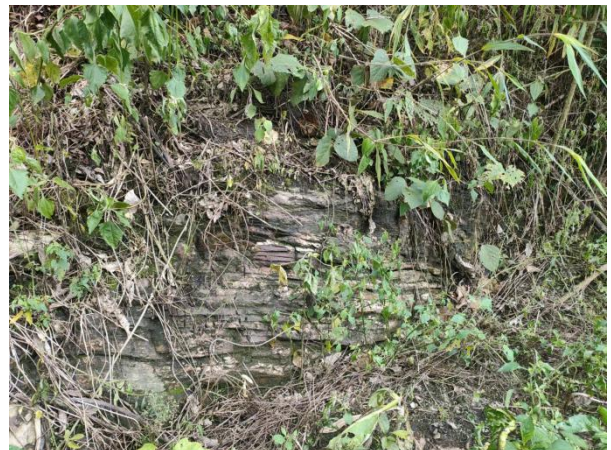
照片3-3 坡脚出露基岩

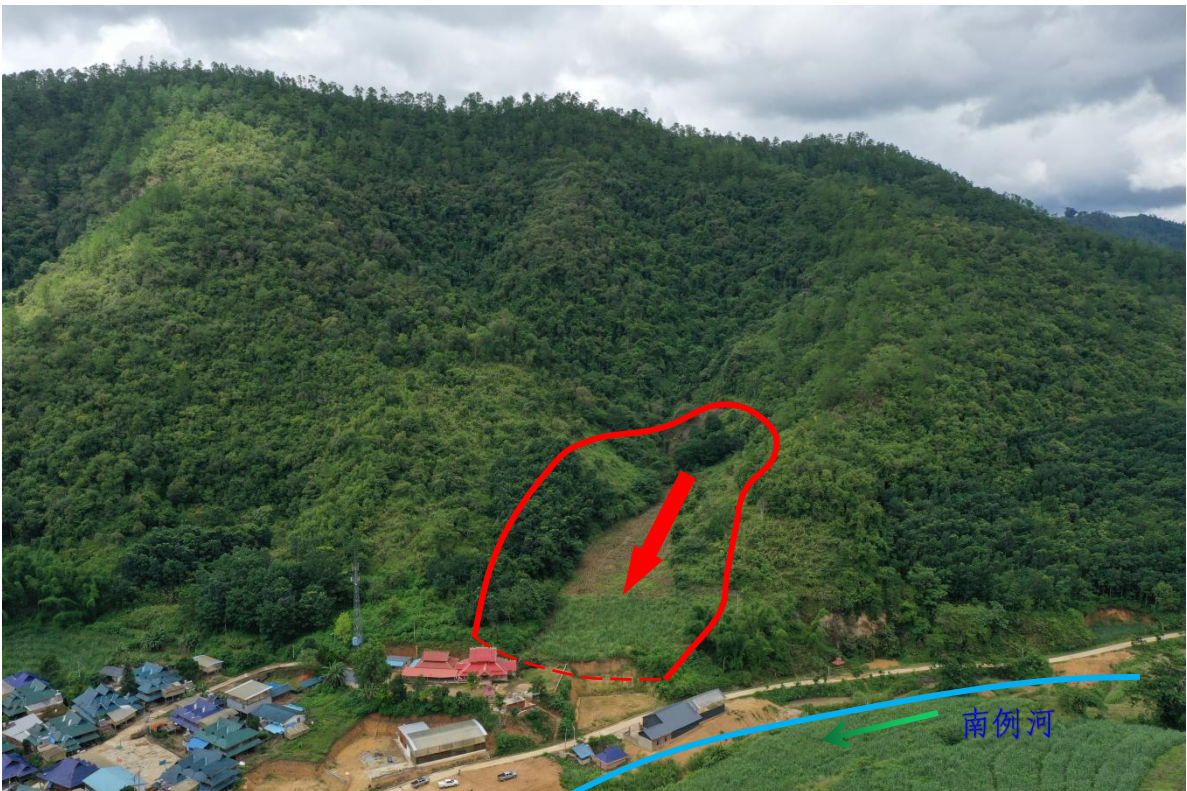
滑坡体发育于南例河右岸曼班新寨村寨后方斜坡区，滑坡坡脚紧挨佛寺。该滑坡总体发育一凹形沟谷区，调查期间见该滑坡局部发生了小范围滑动，痕迹清晰。滑坡整体变形周界相对模糊，平面形态近似“圈椅状”，后缘及左右两侧主要依据地形特征及岩土情况进行圈定，前缘依据岩土特征及变形情况进行圈定。滑坡发育区斜坡原始坡度在 $5\sim 25^\circ$ ，后缘及两侧岸坡较陡，可达 $40^\circ$ ，前缘工程建设形成一高近10m的陡坎，坎脚陡坎坡面岩土结构清晰，局部似滑带，该斜坡区总体上陡下缓，两边陡中间缓。

照片 4.2-1 H<sub>1</sub> 滑坡形态特征

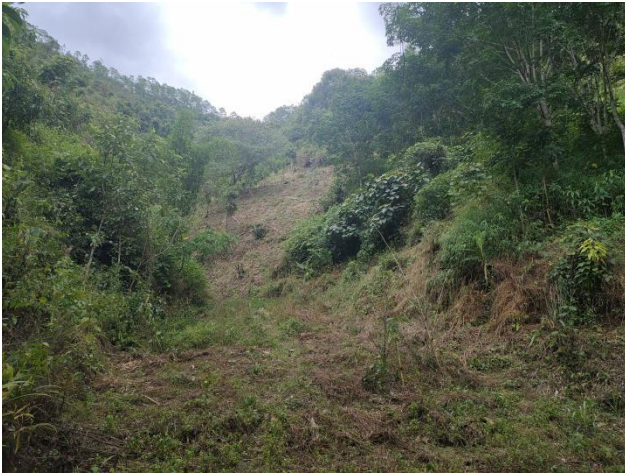
照片 4.2-2 滑坡后缘地貌特征

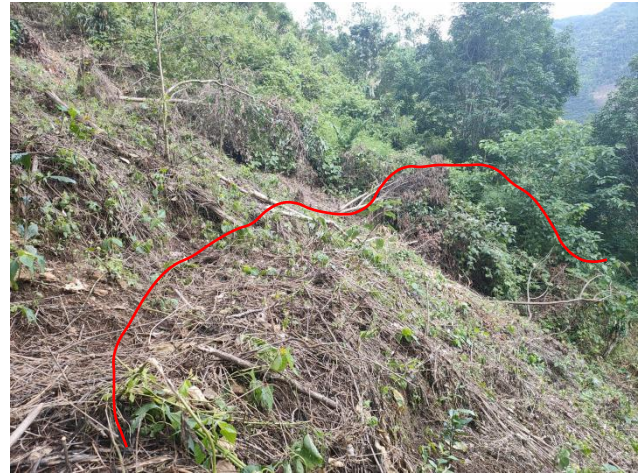
照片 4.2-3 滑坡左后缘局部变形

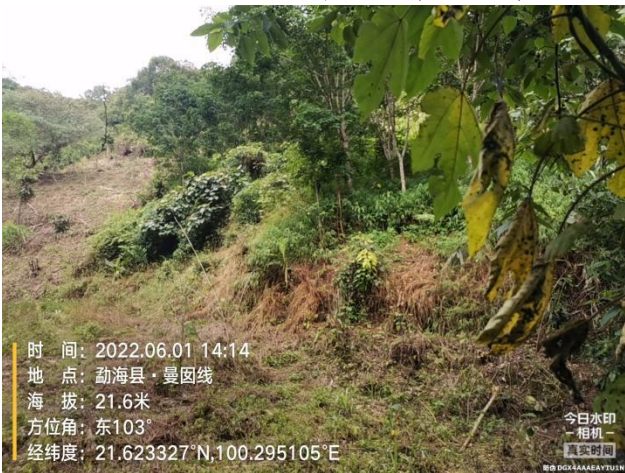
照片 4.2-4 滑坡右侧坎

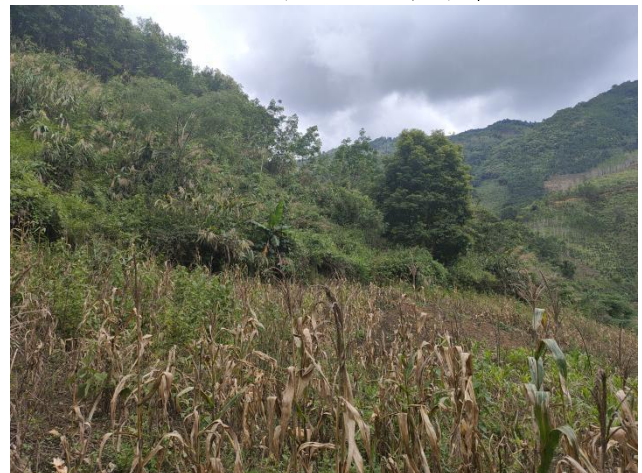
照片 4.2-5 滑坡左侧坎

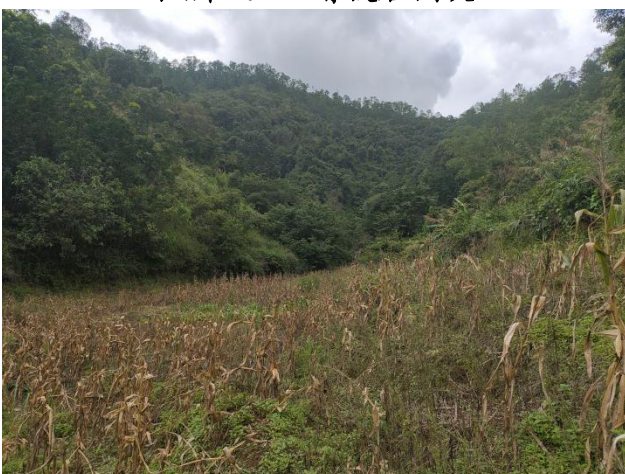
照片 4.2-6 滑坡中部沟谷

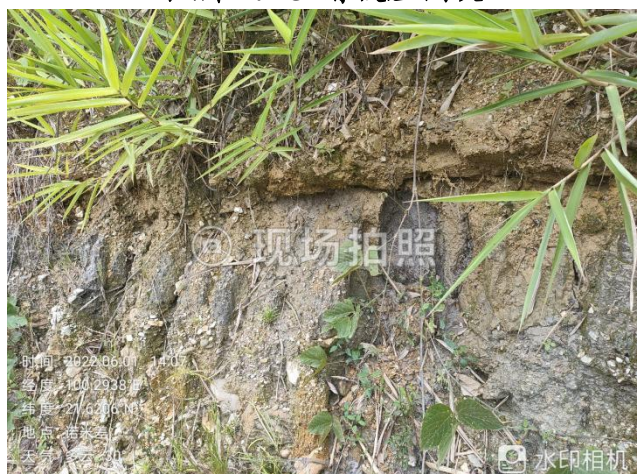
滑坡体表变形迹象模糊，滑坡区两侧较陡，局部发生变形错动，坡体表面土体松散，坡脚沟谷底部较为平缓，未见明显变形，坡脚为人工陡坎，见明显土体挤压变形迹象。综合地形及地表变形特征，目前该滑坡处于蠕变阶段，未发生整体滑动，还未形成贯穿滑动面。(照片4.2-2~4.2-7)。

照片 4.2-7 滑坡前缘剪出口

（1）建议将曼班新寨滑坡纳入地质灾害隐患点，并及时开展群测群防、监测预警等防范措施。
